## Novo Catálogo Iguaçu

## Válvula Termostática 1245 CTN

### Substituição da Válvula Termostática

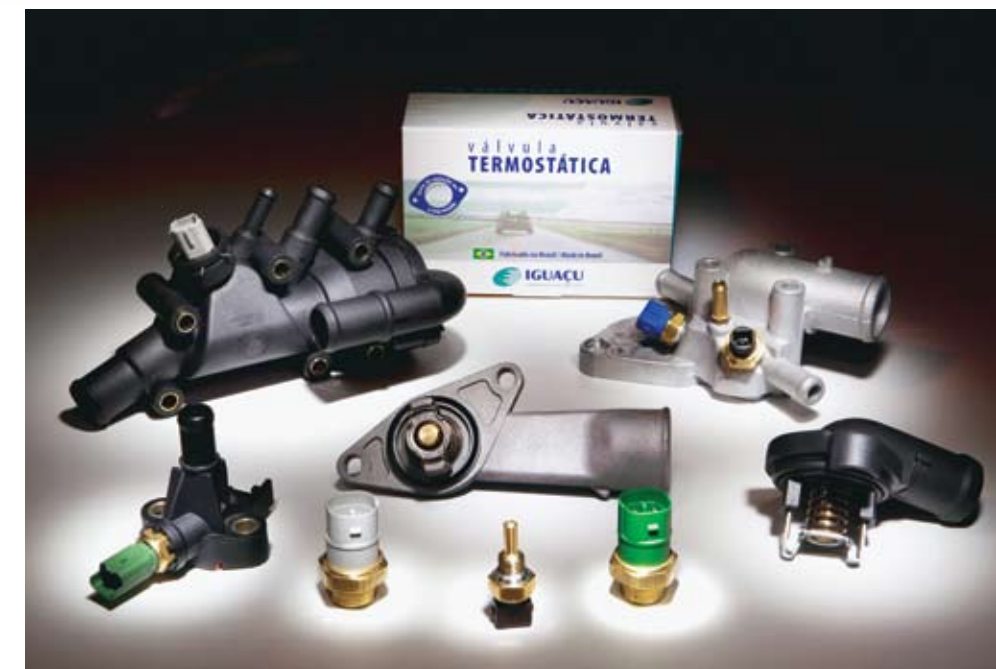
Qualidade, tecnologia, desenvolvimento e fabricação. É com esta filosofia que a Iguaçu acaba de lançar mais 44 produtos que irão aumentar a rentabilidade da sua oficina.

São válvulas termostáticas com carcaça, combinados para arrefecimento, novos sensores de temperatura e novos termos-interruptores. Produtos desenvolvidos para facilitar o dia-a-dia do reparador e aumentar a sua rentabilidade.
